GLÄTTEUNFALL NACH KRISTALLISATION?

VERDACHT WURDE **ENTKRÄFTET**

Nicht immer ist der Gebäudereiniger schuld, wenn es zu einem Glätteunfall kommt. Fehlerhaft durchgeführte Messungen des Gleitreibungskoeffizienten nach erfolgter Kristallisation ließen zunächst darauf schließen. Jedoch konnte der Sachverständige bei weiteren Messreihen diesen Eindruck widerlegen.

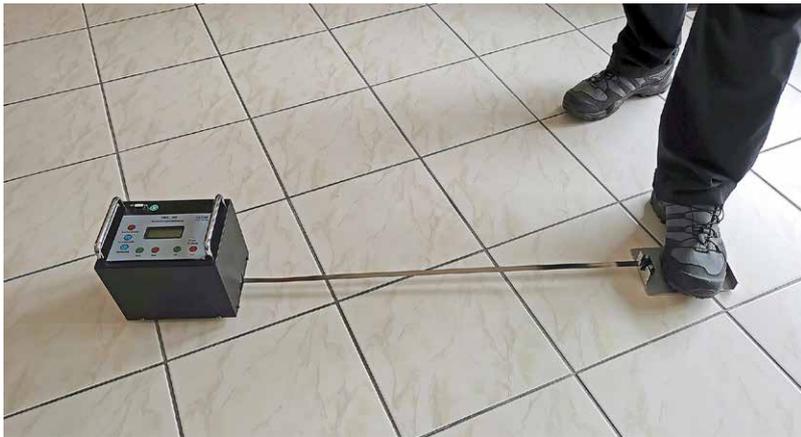
LINKS: Durchführung einer Messung gemäß DIN 51131 auf keramischen Fliesen (Symbolbild).

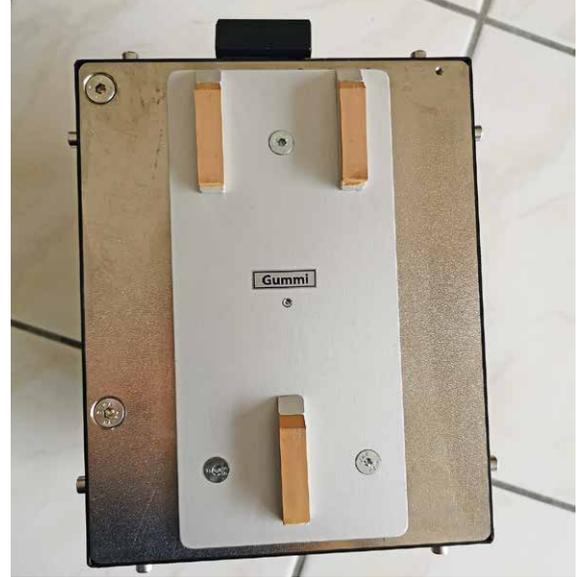
OBEN: Gereinigter Gleiter aus SBR-Gummi gemäß DIN 51131.

- die Messungen unter Betriebsbedingungen durchgeführt wurden,
- das verwendete Gleitermaterial (Leder, Naturprodukt) zu größeren Messungenauigkeiten geführt haben könnte,
- die Messungen ordnungsgemäß vorbereitet wurden, dazu gehört auch, dass die Gleiter sauber sind. ■
